Schede Difetti

Schede Monografiche

DIFETTI DELL'ALLUMINIO E SUE FINITURE

**DIFETTI SU SEMILAVORATI
GREZZI**

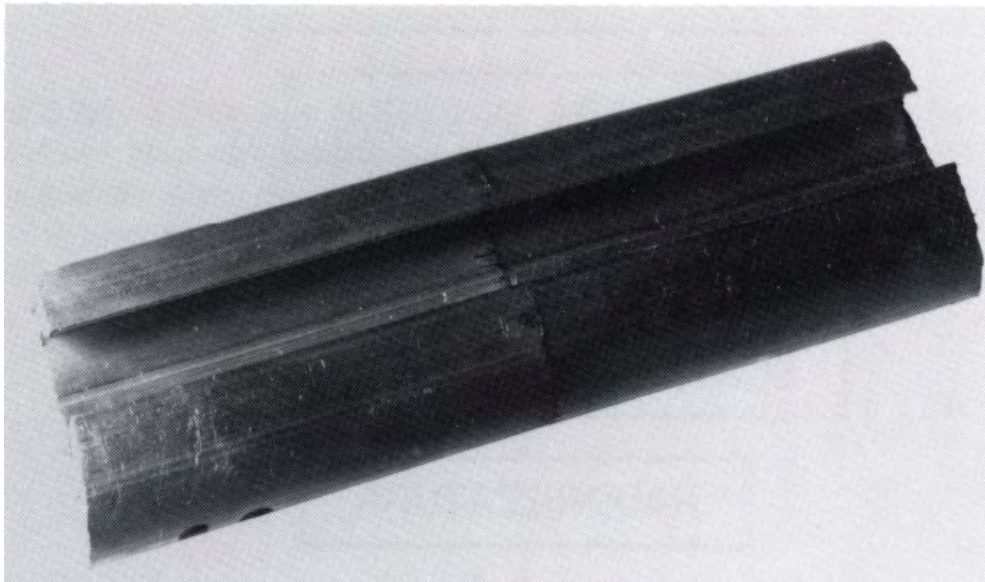
ARRESTO E RIPRESA DI ESTRUSIONE

E' un difetto immediatamente rilevabile che si presenta come un rilievo trasversale su tutta la sezione associato a strappi.

Esso è generato da un arresto accidentale della pressa durante l'estrusione ed è raro che un pezzo con un simile difetto giunga fino all'anodizzazione. Il materiale è da scartare.

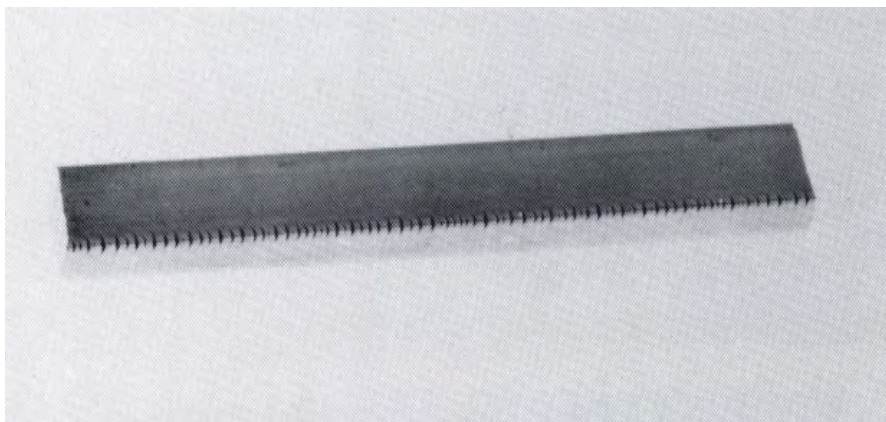
CRICCATURE (TRASVERSALI)

Di solito subito evidente, questo difetto si riscontra sugli spigoli. Esso si presenta a volte in una forma molto sottile, che può sfuggire ad una osservazione affrettata.

Il difetto deriva dalla cattiva scelta della temperatura e/o della velocità di estrusione in rapporto alle caratteristiche della lega ed al disegno della filiera. Il materiale è da scartare.

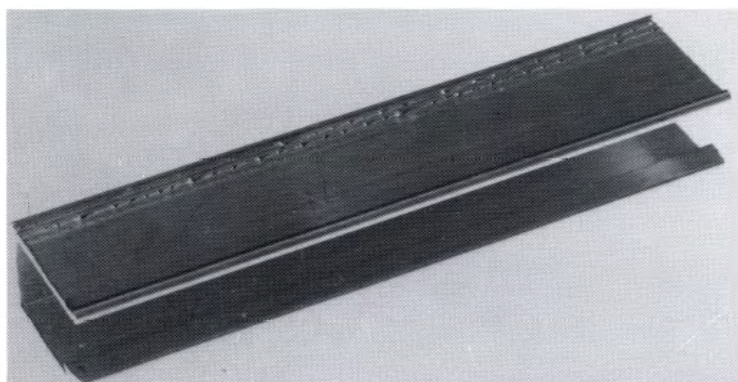
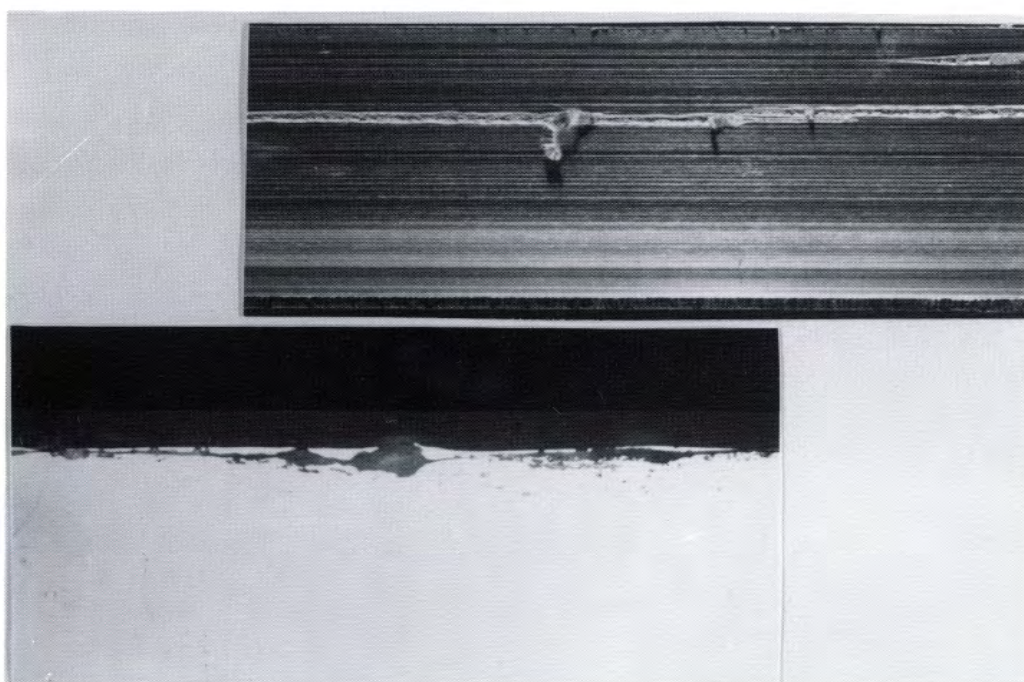
*Difetto visto
in sezione*

Simili alle criccate, esse si riscontrano sugli spigoli acuti e consistono in asportazioni di materiale associate a cricche.

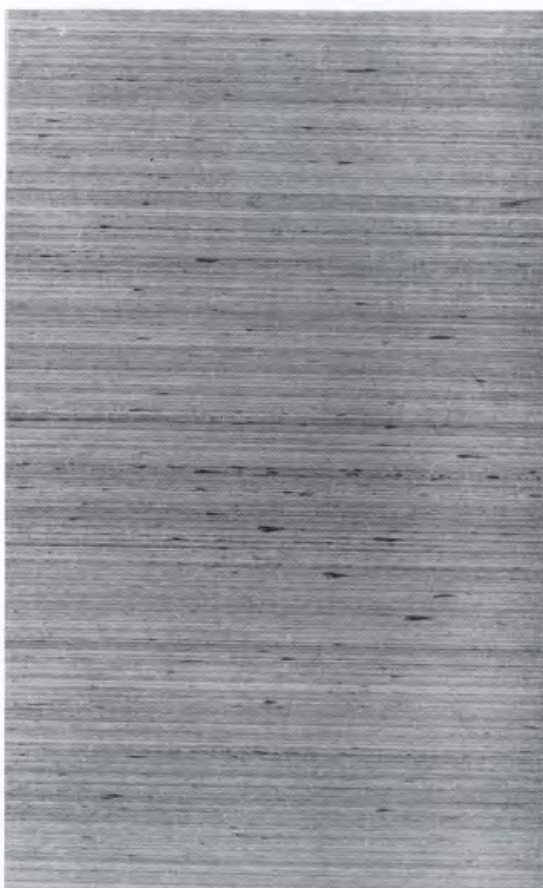
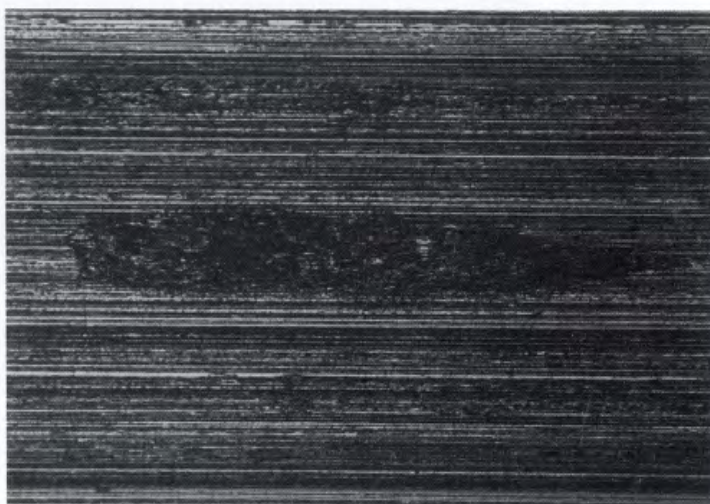
Ingrandimento per 100

Questo difetto, abbastanza evidente, è comunemente indicato col nome di “pulci”. È costituito da minuti strappi e piccoli rilievi superficiali, più o meno addensati, associati ad altri difetti, come rigature e strappi.

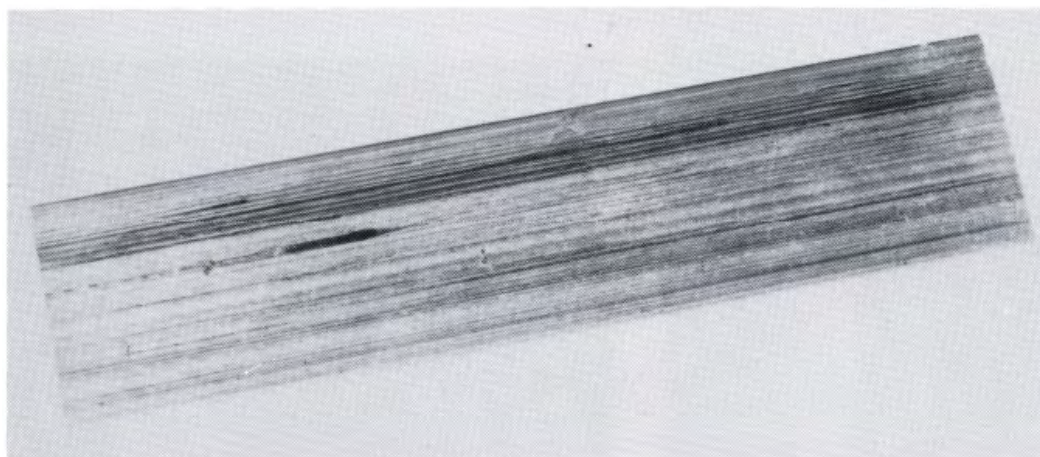
Difetto evidente, costituito da rigature più o meno profonde, a volte confinate in ristrette zone del profilo. In quest'ultimo caso, dopo ossidazione, può essere confuso con le "bande".

Dipende dall'eccessiva usura della matrice di estrusione o da una utilizzazione della stessa per un numero troppo elevato di estrusioni consecutive. A seconda della profondità del difetto, può essere conveniente il recupero del materiale per smerigliatura. A volte si hanno delle rigature isolate con tracce di grafite, facilmente riconoscibili. L'aspetto può essere molto migliorato mediante immersioni dei pezzi, per 10÷30', nella vasca di acido nitrico e successivo decapaggio energico con soda, seguito da pulitura meccanica.

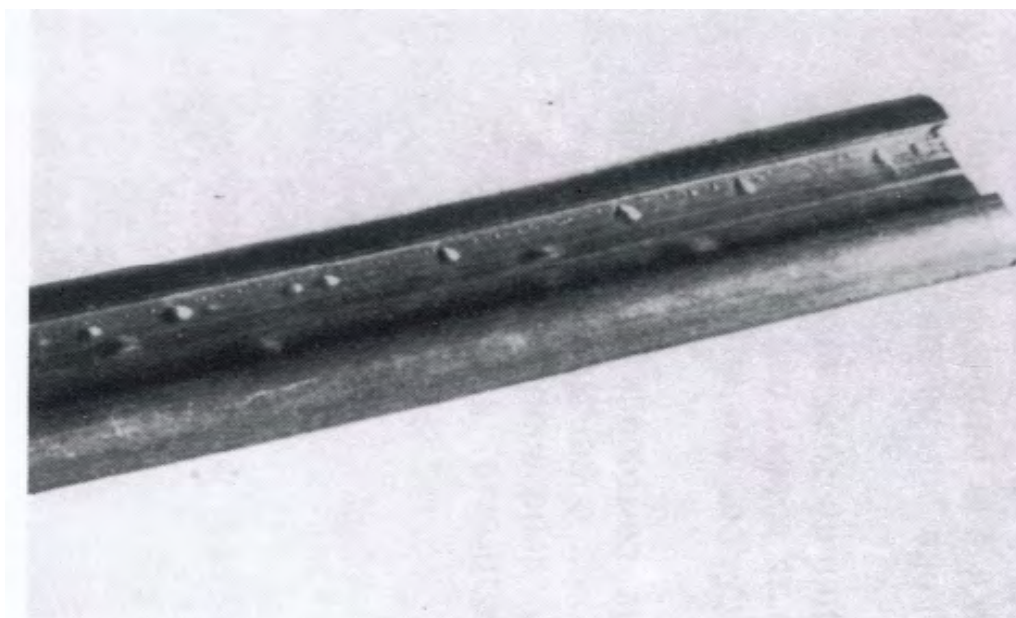
Difetto evidente, costituito da rigonfiamenti degli strati superficiali, spesso in colonie allineate lungo la direzione di estrusione.

È di solito ricollegabile alla presenza di inclusioni di ossidi, o altre particelle eterogenee, nelle zone corticali dell'estruso, associate a gas. Altre cause possibili sono la presenza di residui grassi o la incompleta eliminazione dell'aria nella zona di attacco contenitore-filiera, con possibilità di infiltrazioni nelle zone corticali dell'estruso.

A volte, se il difetto è appena accennato ed il profilato viene passato alla pulitura meccanica, in questa sede possono generarsi strappi in corrispondenza delle discontinuità sub-superficiali. Può anche accadere che il profilo appaia integro dopo la pulitura e che durante l'anodizzazione vengano raggiunte le discontinuità con possibili sollevamenti ai bordi, o quanto meno apparizione di imperfezioni di vario aspetto, di colore scuro. Il materiale è da scartare.

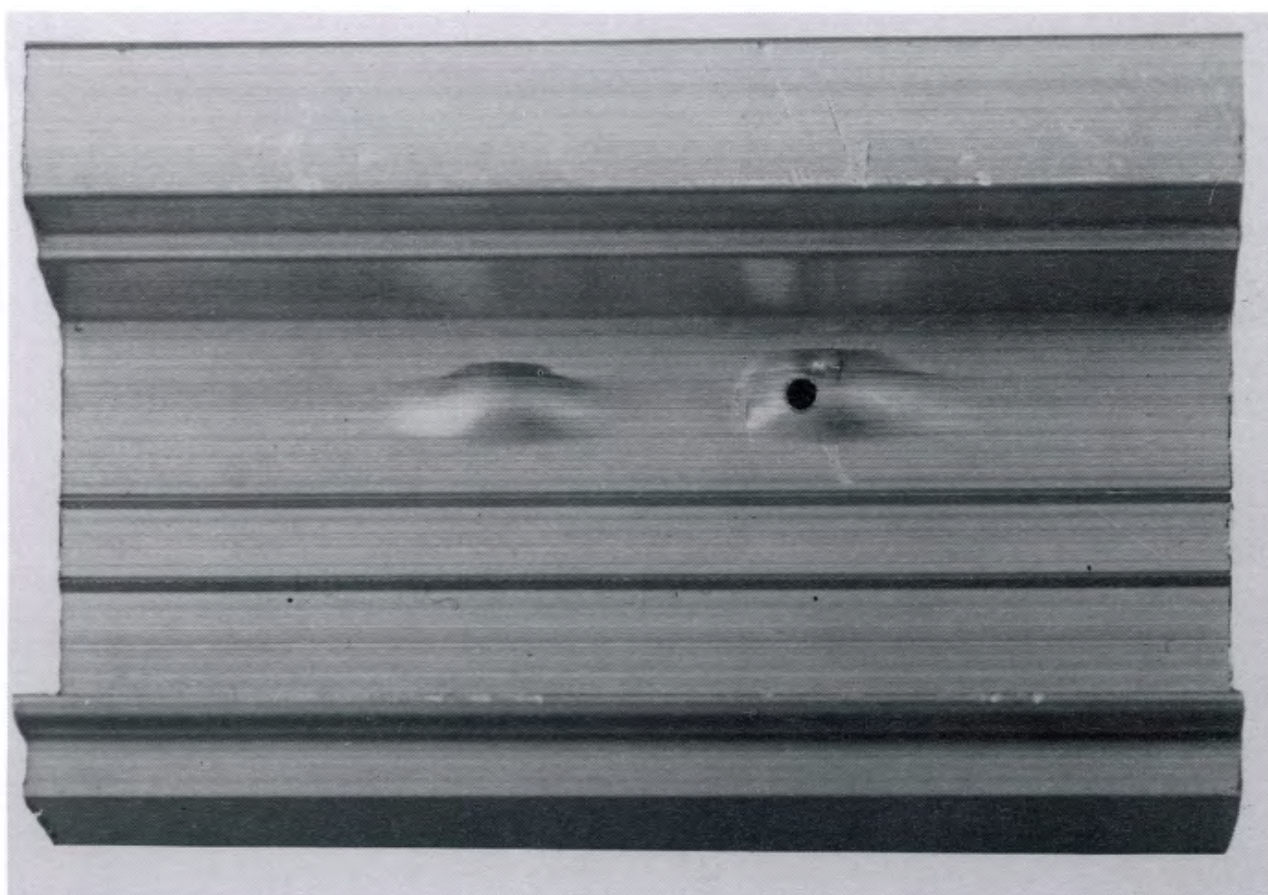
Anch'esse evidenti, sono più estese e meno nettamente delimitate delle bollosità superficiali; di solito sono isolate.

Derivano dalla presenza nel lingotto di scorie, associate a discontinuità contenenti gas, che passano nelle zone centrali della sezione dell'estruso. Il materiale è da scartare.

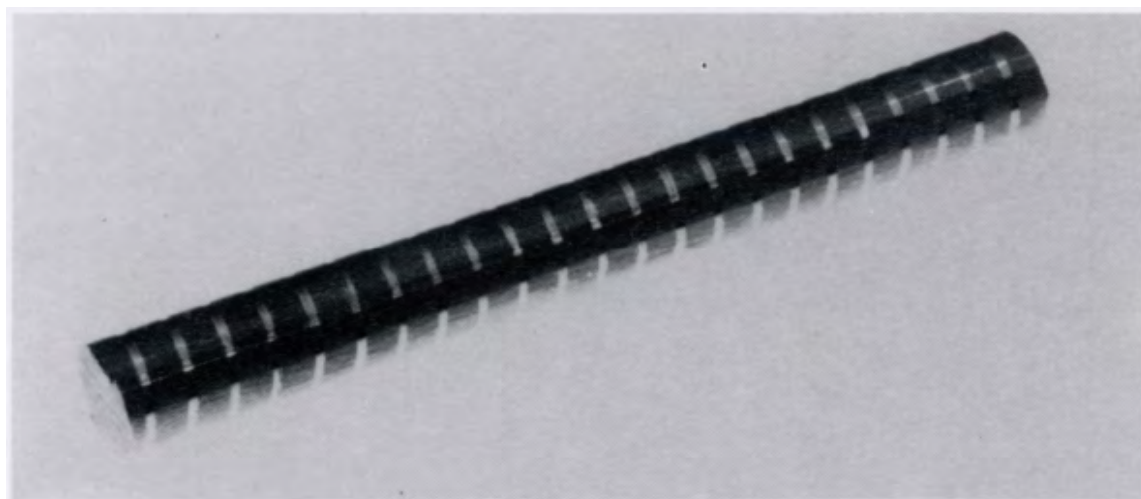
Difetto piuttosto evidente, costituito da una serie di tratti più lucidi, paralleli, orientati in senso obliquo rispetto all'asse dell'estruso; possono anche presentarsi come profondi intagli. Aspetto zebraato dopo anodizzazione.

Dipendono da un indebito scorrimento del materiale tra i rulli di una raddrizzatrice non ben regolata.

Una sregolazione molto pronunciata dà luogo agli intagli. Se il difetto è leggero, può essere agevolmente eliminato con una smerigliatura.

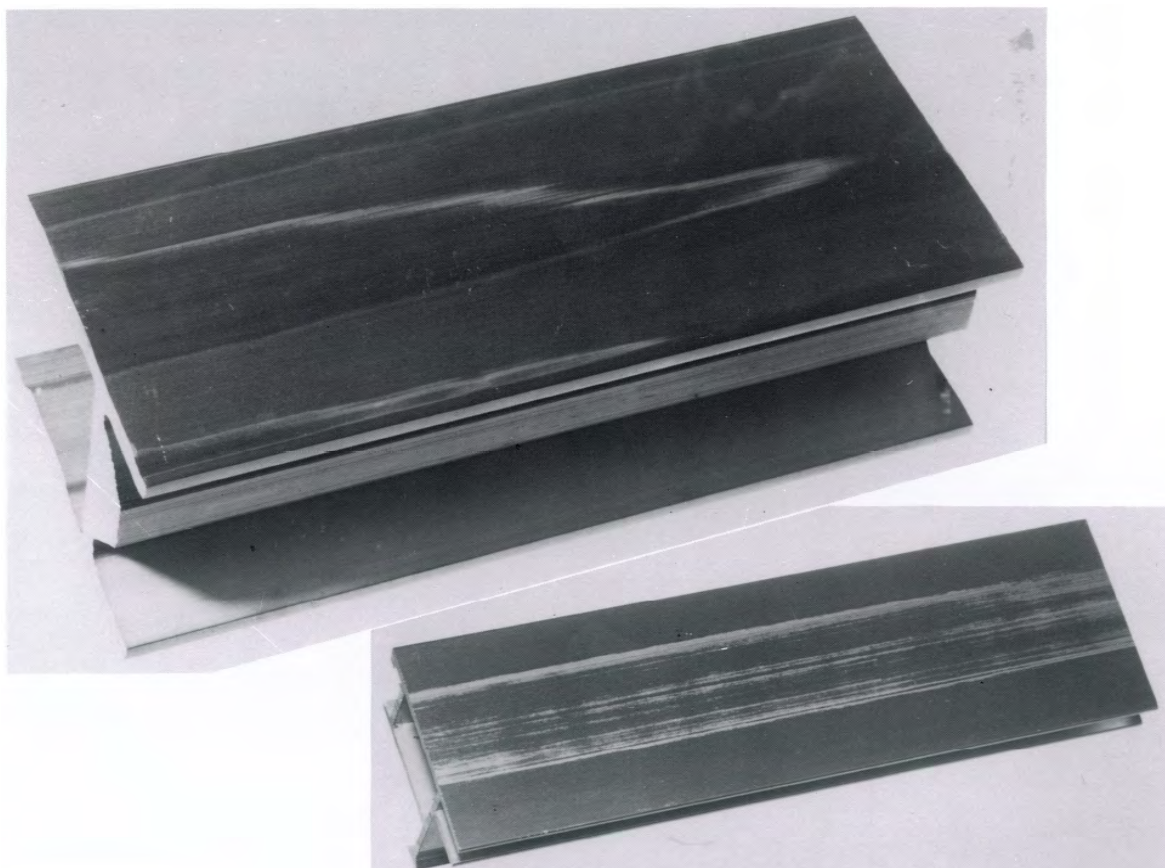
Si tratta di difetti non rilevabili prima del decapaggio, nel corso del quale appaiono zone a diversa riflettività, accompagnate o no da un sottile polverino nero. Questa disomogeneità d'aspetto è visibile anche dopo il trattamento di anodizzazione. Dopo anodizzazione, l'aspetto è caratterizzato dalla presenza di bande più scure o più chiare delle zone normali, a seconda della direzione di osservazione.

Di solito interessa un tratto di barra abbastanza lungo.

L'origine prima va ricercata nel lingotto di partenza, per la presenza in esso di disomogeneità nella distribuzione di fasi intermetalliche indissolte o, a volte, di particelle eterogenee. L'entità del difetto dipende anche dalle modalità di estrusione e l'aspetto può essere condizionato dalla pulitura meccanica.

Molto spesso il materiale è da scartare; si può tentare un recupero con una smerigliatura profonda. A volte, se la fase indissolta è solubile, il difetto può essere eliminato mediante un lattamento termico di bonifica. Nei profilati cavi compaiono a volte delle bande in corrispondenza delle zone di saldature, di solito su eventuali alette o sulle facce laterali, il difetto trae origine da differenti qualità strutturali del materiale, come le micrografie evidenziano.

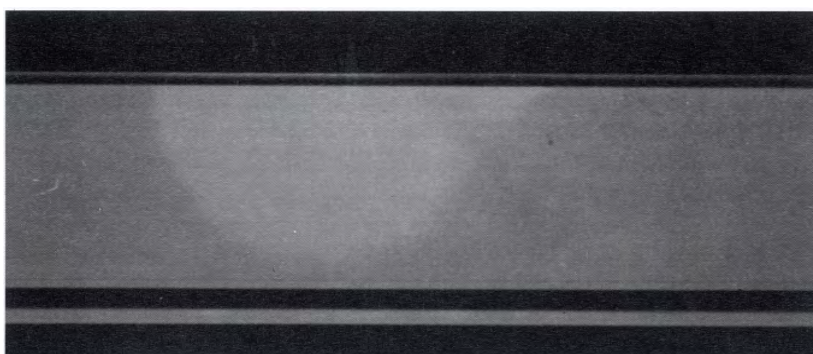
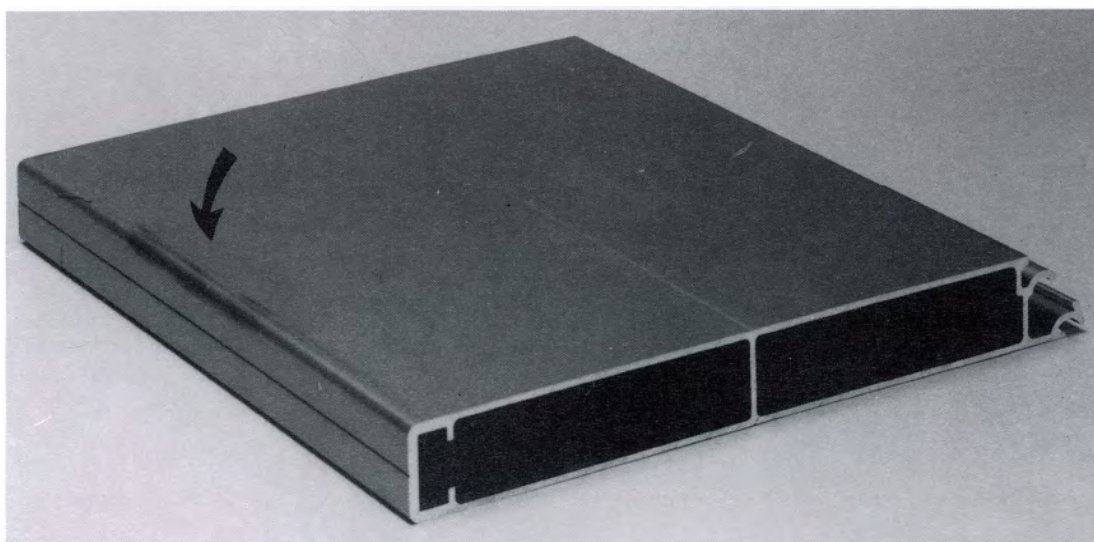
Il difetto è dovuto ad una riprecipitazione locale di Mg_2Si , provocata da una differente velocità di raffreddamento, ed interessa, localmente, tutto lo spessore del profilato; per tale ragione il materiale non è recuperabile.

Questo difetto si verifica quando i profilati vengono posti ancora eccessivamente caldi sugli appoggi del banco a passo di pellegrino, per cui nelle zone di contatto il raffreddamento ulteriore ad opera dei ventilatori sottostanti è inefficace.

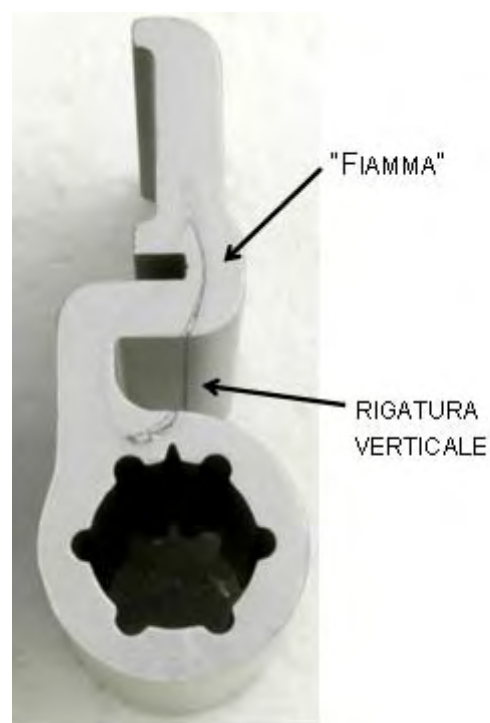
Difetto conseguente ad un riflusso di metallo ricco di composti intermetallici e/o ossidi durante il processo di estrusione.

Estrusione condotta oltre i limiti consentiti: viene estrusa anche parte della zona corticale della billetta.

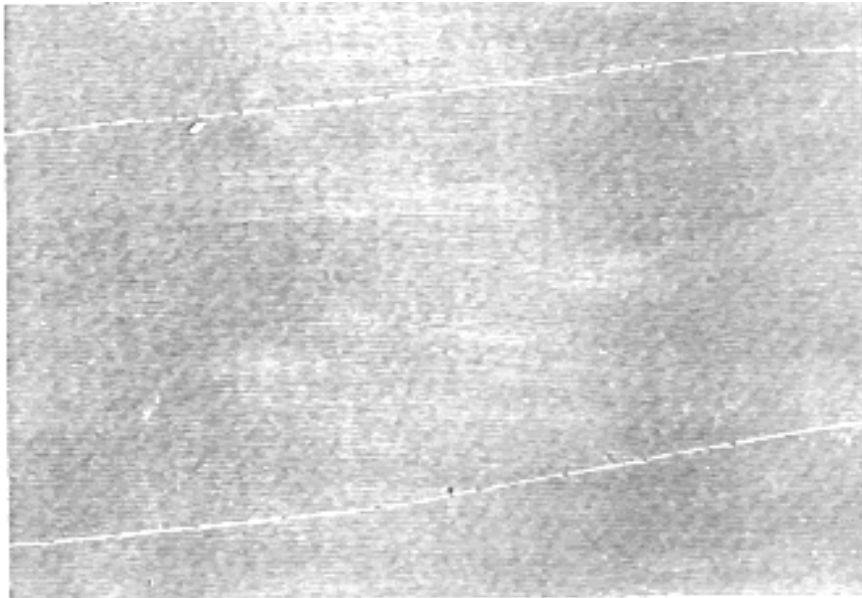
Segni superficiali di movimentazione sul semilavorato.

Difetto accidentale causato dalla movimentazione.

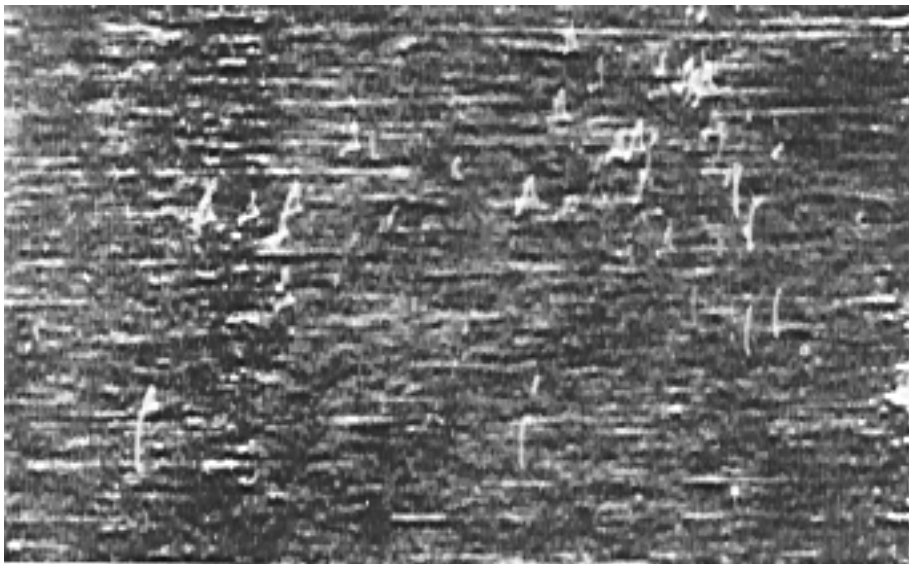
Piccoli rilievi scuri causati dall'abrasione per contatto superficiale di due lamiere durante il trasporto.

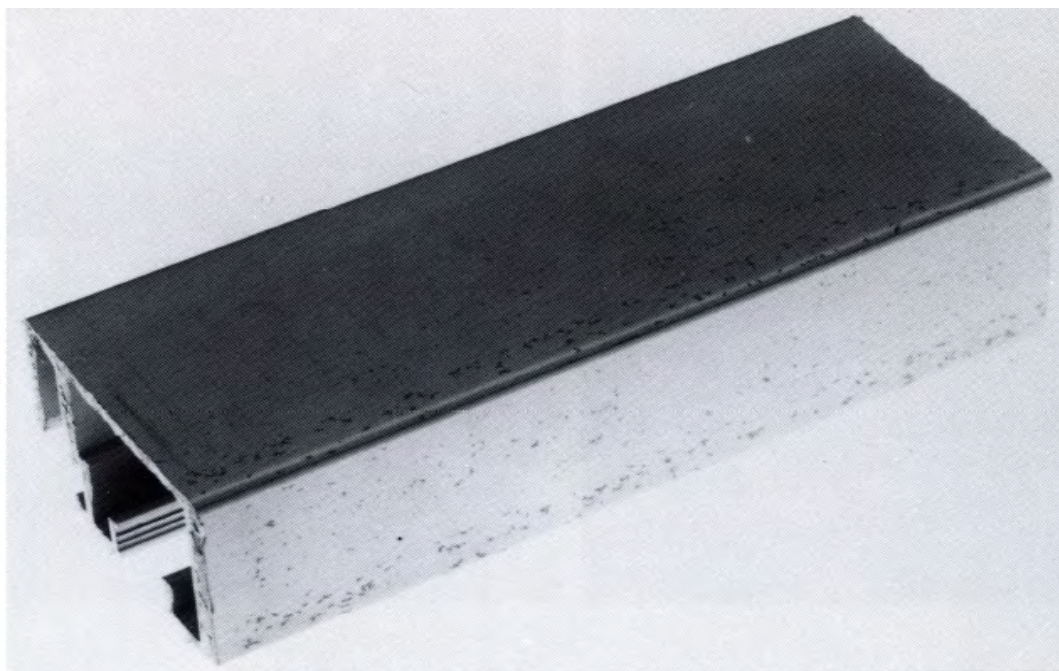
CORROSIONE (CAMOLATURE)

Difetto non sempre ben visibile sul materiale grezzo; il decapaggio lo evidenzia, allargando e approfondendo i crateri; dopo anodizzazione si ha la massima evidenza. La profondità raggiunta non è generalmente in relazione con l'aspetto esterno; spesso, anzi, le corrosioni meno appariscenti sono le più profonde.

Fra le cause possono esservi i contatti accidentali con sostanze corrosive, che danno luogo di solito a corrosioni più evidenti, spesso con abbondanza di prodotti di corrosione e localizzate in determinate zone su determinati pezzi.

Una delle forme di corrosione più temibili è quella che ha luogo durante l'immagazzinamento ed il trasporto, in condizioni che permettano la condensazione di umidità atmosferica, in strato sottile, sulle superfici metalliche. Il fattore dominante è costituito dalle condizioni microclimatiche e dal grado e dalla qualità dell'inquinamento locale; la struttura e la composizione del materiale, per ogni data lega, possono influire sulla cinetica della corrosione, ma in maniera secondaria. Per alcune leghe, come per esempio la EN AW 6060 i casi di corrosione da immagazzinamento sono abbastanza frequenti.

Nella maggior parte dei casi, il materiale è da scartare; solo nei primi stadi si può tentare il recupero mediante smerigliatura profonda.

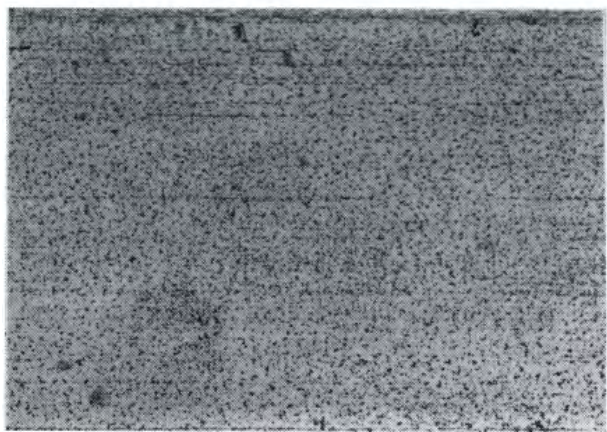
1

Superficie con corrosioni molto estese.

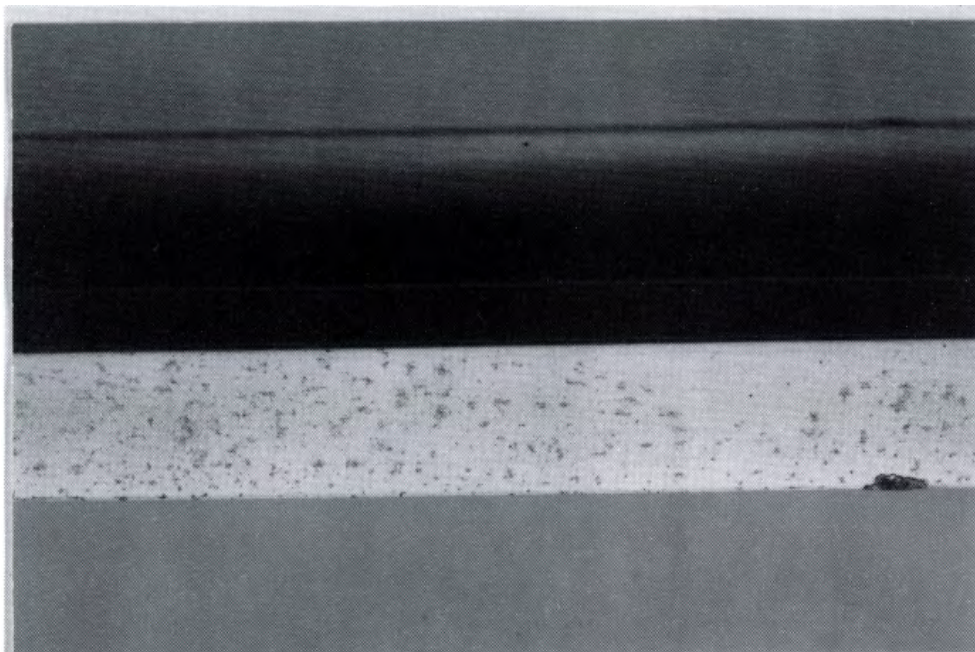
5

Superfici anodizzate affette da corrosioni sviluppatesi su vari profilati in una fase antecedente l'anodizzazione ed evidenziate dal trattamento stesso di finitura.

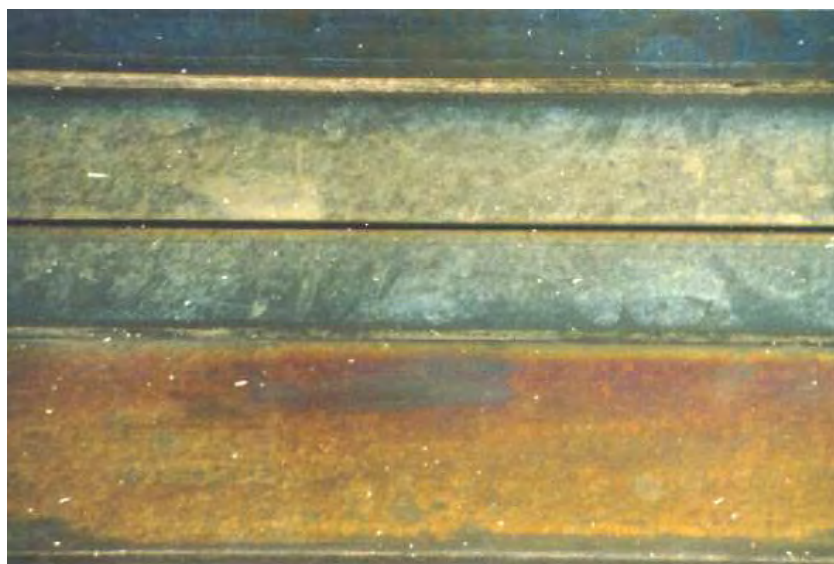
Si definisce iridescenza quel fenomeno che provoca particolari effetti multicolore sulle superfici anodizzate. Il fenomeno si manifesta su superfici esposte alle intemperie ed è conseguenza di un effetto ottico d'interferenza dei colori. Il fenomeno è molto evidente su superfici anodizzate ed elettrocolorate con tonalità scure, mentre lo è molto meno su superfici anodizzate color naturale. Nella foto seguente si può osservare l'aspetto di una superficie d'alluminio anodizzato ed elettrocolorato nero su cui si è formata una multicolorazione che ricopre completamente il colore nero.

Le origini del difetto non sono ben conosciute. Si tratta di una leggerissima alterazione superficiale che può essere messa in correlazione con la presenza di particolari agenti inquinanti in ambienti industriali, soprattutto fluoruri.

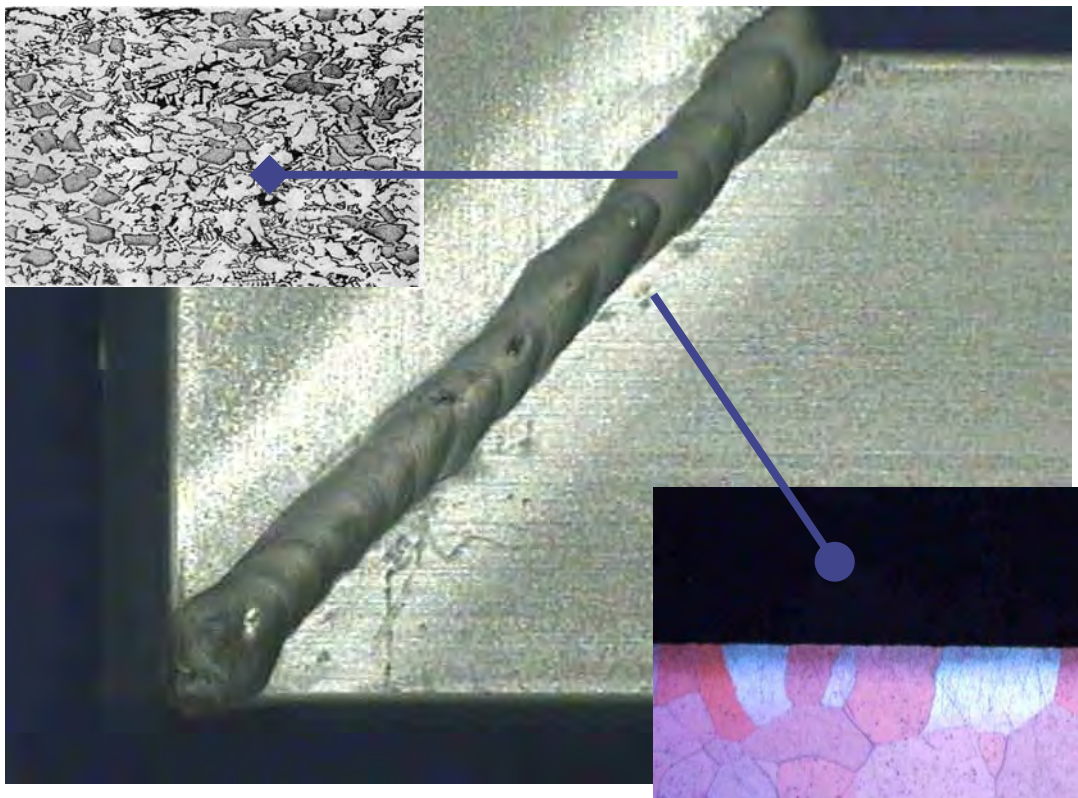
Derivante da materiali diversi (materiale base – cordone di saldatura).

Il difetto deriva dalla differente composizione chimica tra cordone di saldatura e materiale base. Si nota inoltre sul materiale base (adiacente al suddetto cordone) una zona termicamente alterata che presenta una struttura granulare a grani grossolani che rendono la superficie più brillante.

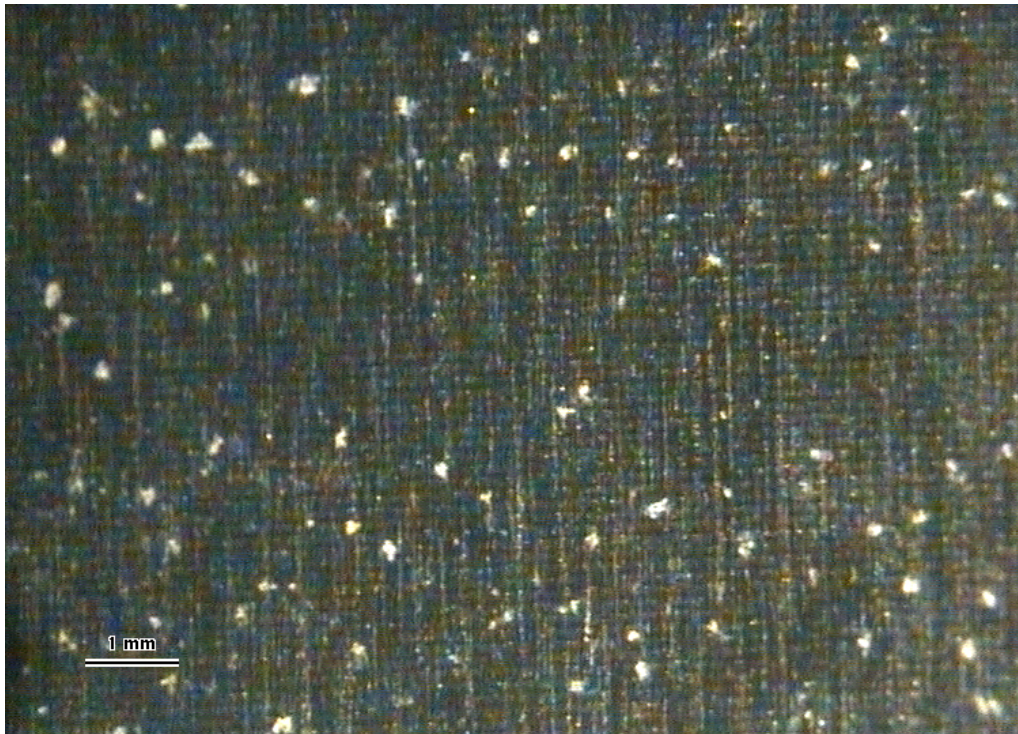
Porosità nello strato di ossido anodico con parziale distacco dello stesso e conseguente “messa a nudo” del metallo sottostante.

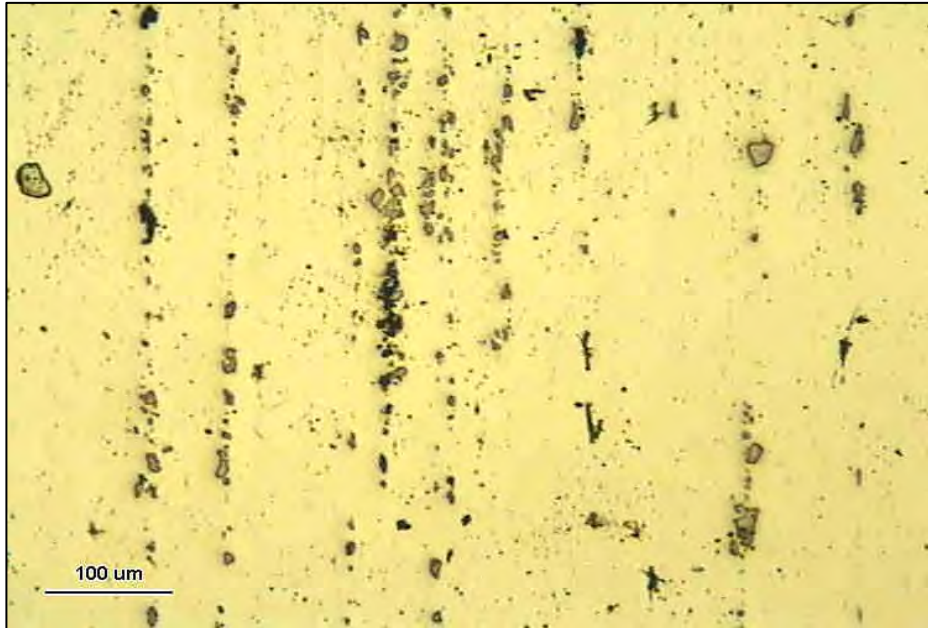
1

Microstruttura del materiale (lega EN AW-7075 T6) caratterizzata da numerosi allineamenti di cristalli grossolani di composti intermetallici. (Ingrandimento X 170 – senza attacco acido)

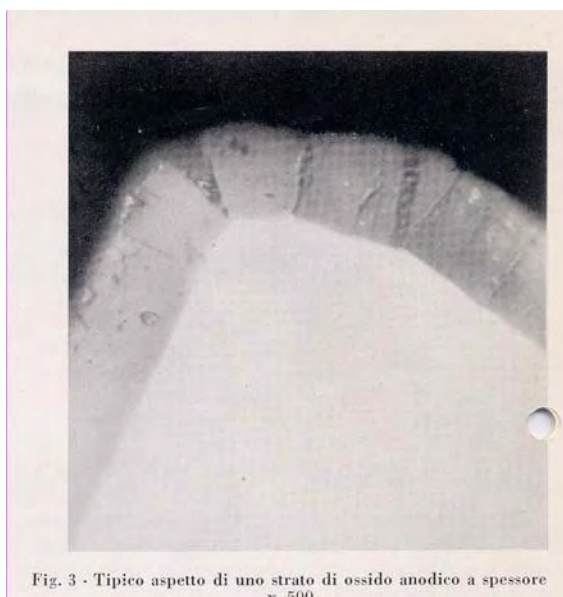
CRICCATURE DEL FILM DI OSSIDO

Difetto caratterizzato dalla presenza di criccate sullo strato di ossido del semilavorato, particolarmente visibili sotto luce incidente da una bassa angolazione sulla superficie anodizzata.

Difetto causato dal fatto che il coefficiente di dilatazione termica e l'elasticità dell'alluminio sono circa 5 volte maggiori di quelli dell'ossido anodico.

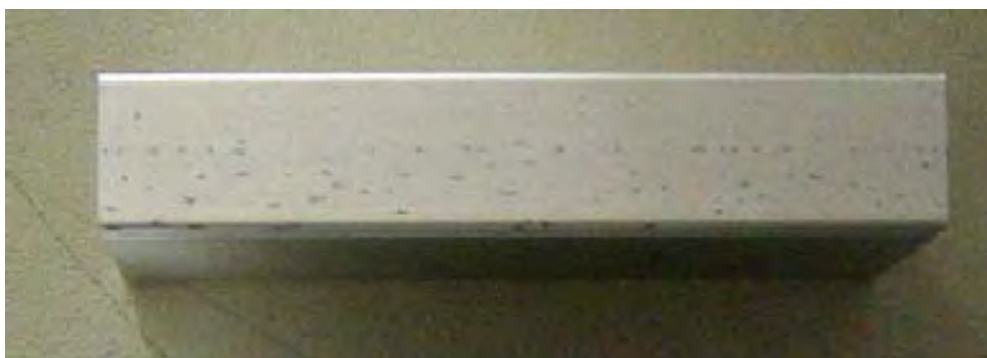
Difetto che assume la forma di cavità fini distribuite sulla superficie del semilavorato. Come aspetto assomiglia alla corrosione di tipo intergranulare (o da immagazzinamento), ma si differenzia da essa per la sua morfologia che è estremamente superficiale e la sua natura non è di tipo intergranulare.

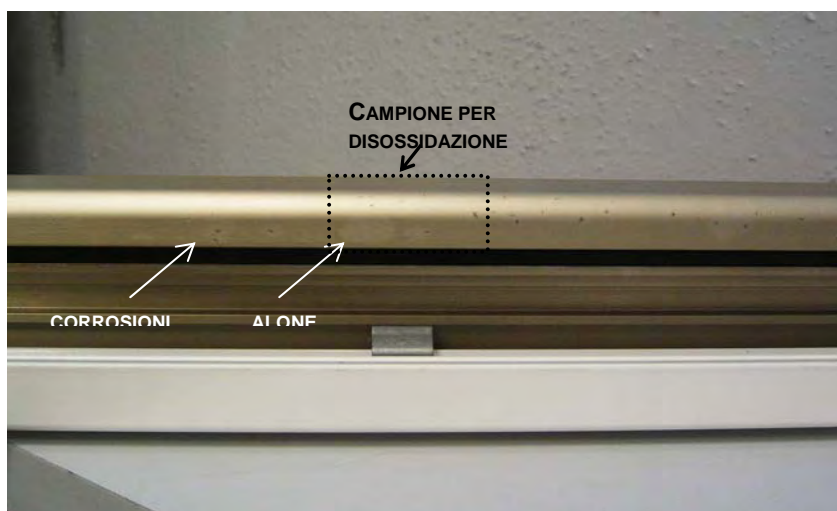
Difetto a carattere locale che si sviluppa lungo i bordi dei grani del materiale e nelle zone immediatamente limitrofe ad essi (vedi Scheda SD 1d1 trasporto e immagazzinamento).

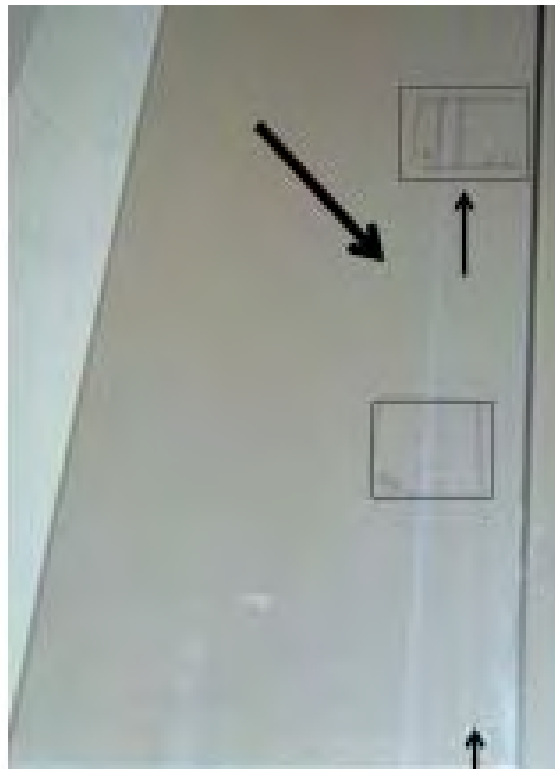
Difetto che si presenta sulla superficie del materiale anodizzato sotto forma di bande biancastre parallele alla direzione di estrusione.

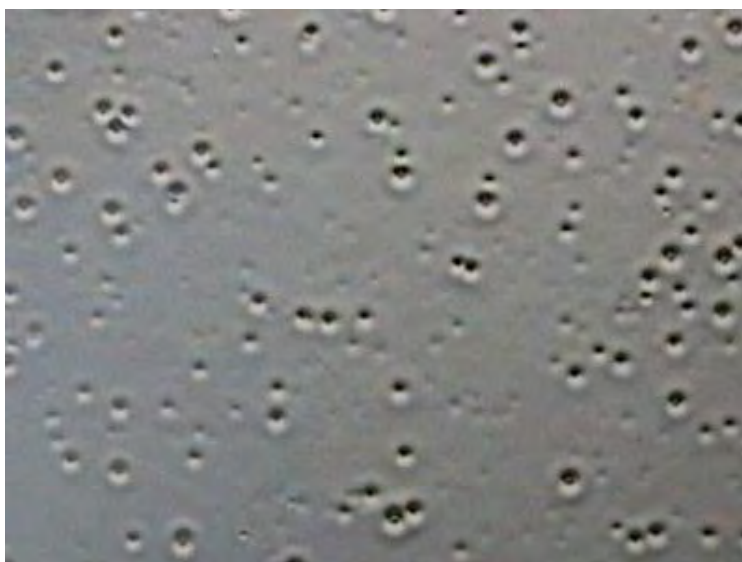
Con questo termine si intendono tutti quei difetti superficiali che si presentano come piccoli fori di dimensioni variabili fino ad anche 1 cm a seconda della gravità del difetto. In questa tipologia vi rientrano le schivature.

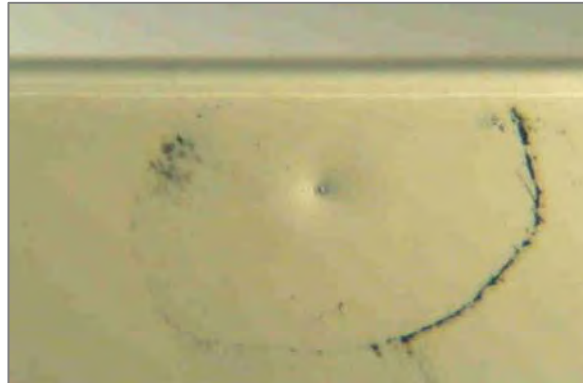
Foto 1

Crateri provocati da schivature

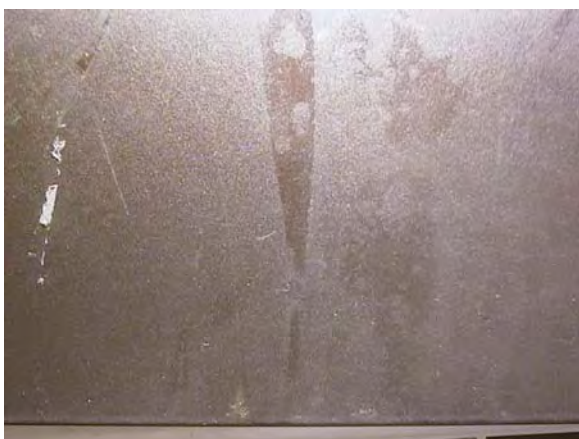
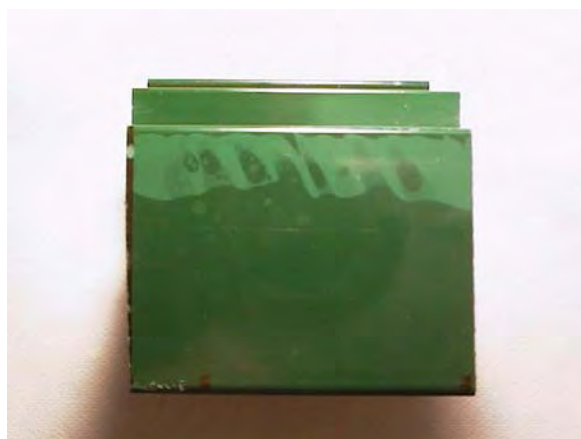
Difetto che si nota generalmente su materiale imballato con politene, nelle zone in cui si è accumulata dell'acqua: la superficie è interessata dalla presenza di macchie più brillanti su superfici opache, e di macchie più opache su superfici brillanti (foto 1) oppure possono comparire macchie di diverso colore (foto 2).

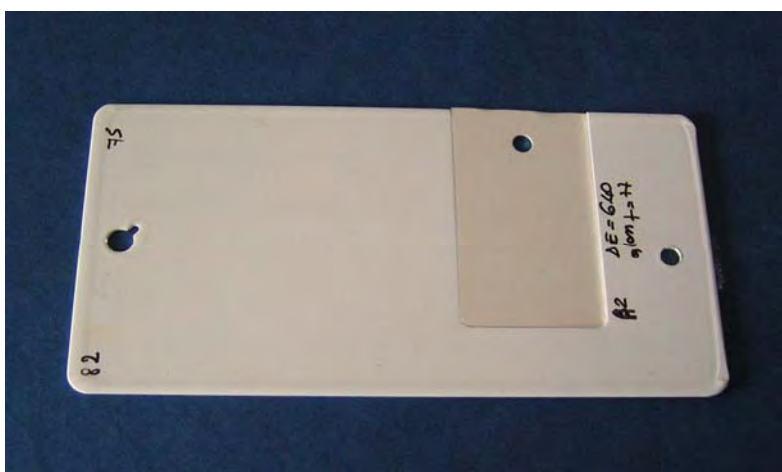
Difetto che si manifesta quando il film di vernice non riesce a conservare la sua tonalità di colore.

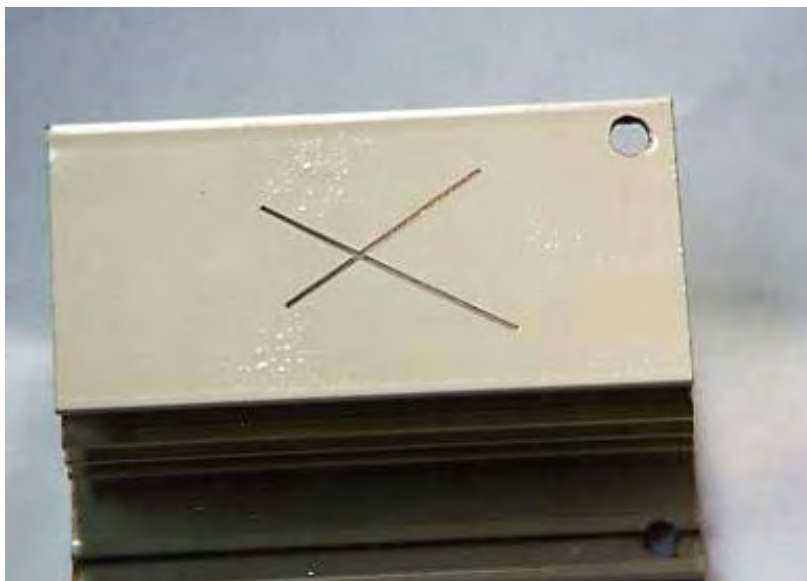
Con questo termine si intendono quei difetti che si manifestano con la formazione di bollicine sul supporto verniciato.

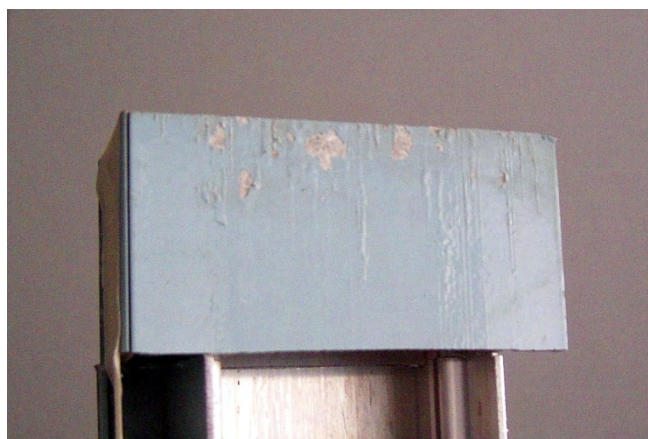
Difetto che generalmente si origina da zone non protette (zone di taglio) e da difetti del rivestimento (pori, fessurazioni, spigoli vivi scarsamente protetti dal rivestimento) in presenza di ioni (quali i cloruri) e di un tasso di umidità elevato. La temperatura e l'acidità dell'ambiente ne accelerano l'innesco e l'avanzamento; infatti il periodo estivo è quello più critico.

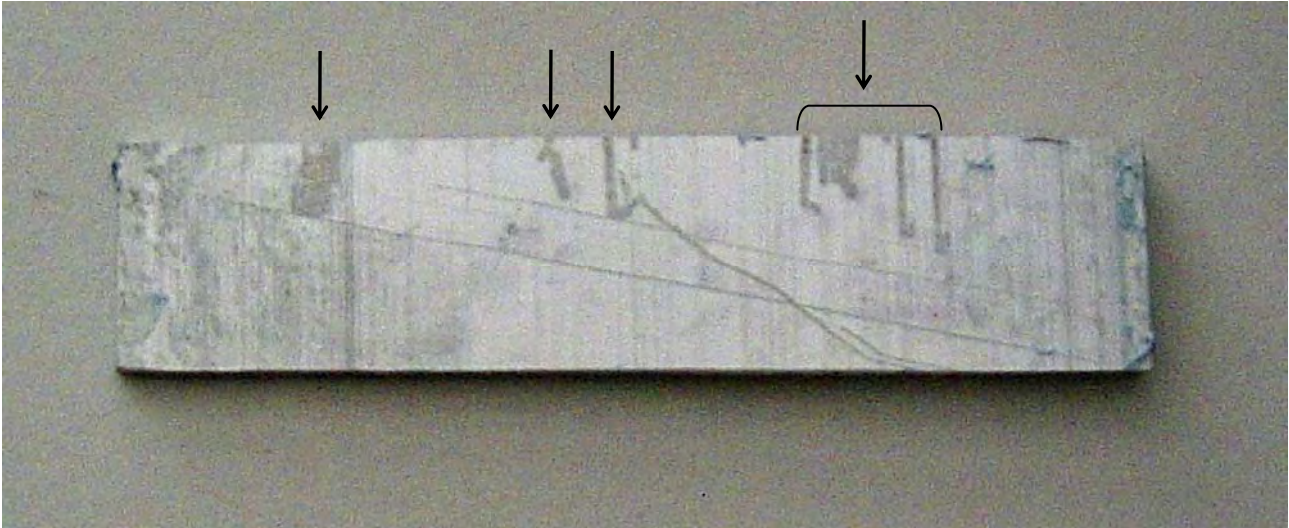
Foto 1

Aspetto del provino dopo rimozione del film di vernice (foto 1): le frecce nere indicano le parti terminali dei filamenti di corrosione filiforme.

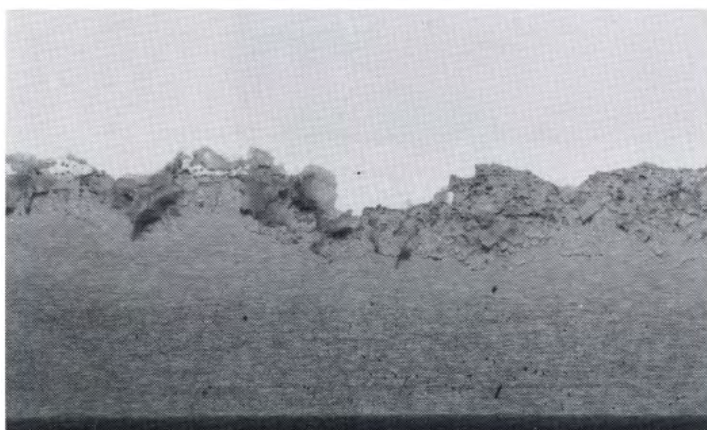
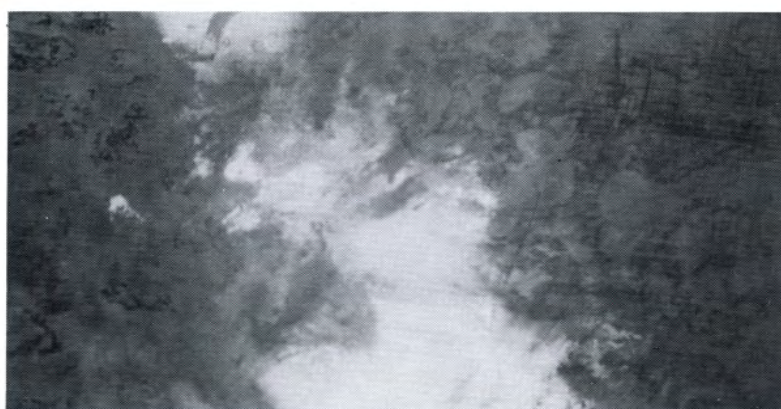
Aspetto di un estruso (1) venuto a contatto in cantiere con soluzione a base di acido cloridrico e di una lamiera anodizzata ed elettrocolorata (2) dopo contatto in cantiere con una soluzione fortemente alcalina.
