Schede Difetti

Schede Monografiche

DIFETTI DELL'ALLUMINIO E SUE FINITURE

**DIFETTI SU SEMILAVORATI
GREZZI**

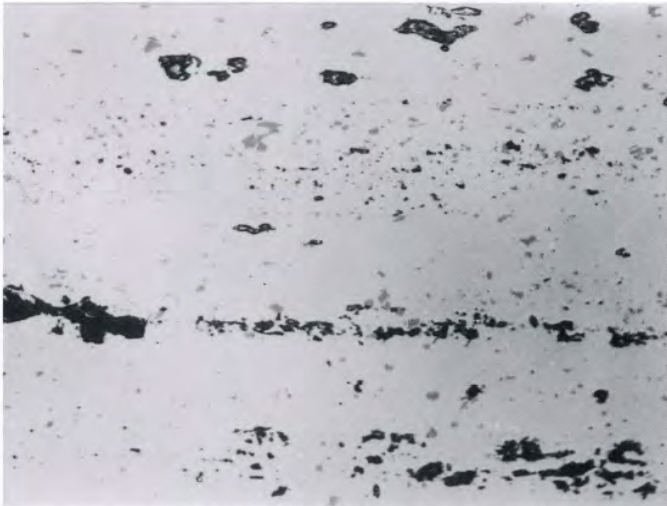
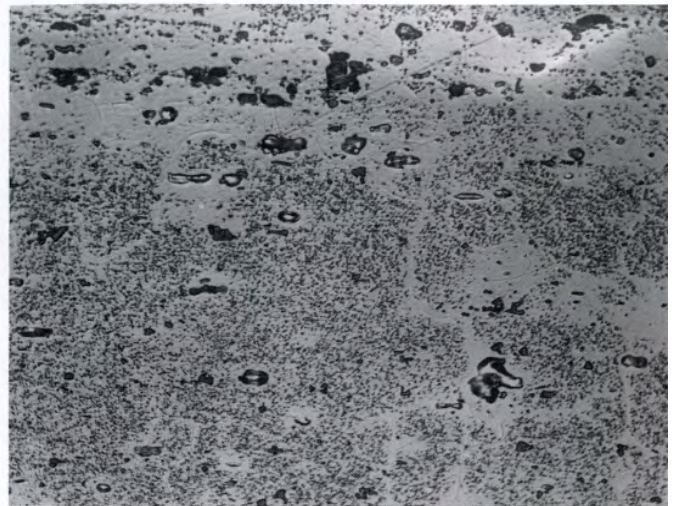
Si tratta di difetti non rilevabili prima del decapaggio, nel corso del quale appaiono zone a diversa riflettività, accompagnate o no da un sottile polverino nero. Questa disomogeneità d'aspetto è visibile anche dopo il trattamento di anodizzazione. Dopo anodizzazione, l'aspetto è caratterizzato dalla presenza di bande più scure o più chiare delle zone normali, a seconda della direzione di osservazione.

L'origine prima va ricercata nel lingotto di partenza, per la presenza in esso di disomogeneità nella distribuzione di fasi intermetalliche indissolte o, a volte, di particelle eterogenee. L'entità del difetto dipende anche dalle modalità di estrusione e l'aspetto può essere condizionato dalla pulitura meccanica.

Microstrutture tipiche dei profilati rilevate su un piano parallelo (1, 2 e 3) e normale (4) alla superficie difettosa dopo asportazione dello strato di ossido. (Ingrandimento per 500).

Molto spesso il materiale è da scartare; si può tentare un recupero con una smerigliatura profonda. A volte, se la fase indissolta è solubile, il difetto può essere eliminato mediante un lattamento termico di bonifica. Nei profilati cavi compaiono a volte delle bande in corrispondenza delle zone di saldature, di solito su eventuali alette o sulle facce laterali, il difetto trae origine da differenti qualità strutturali del materiale, come le micrografie evidenziano.

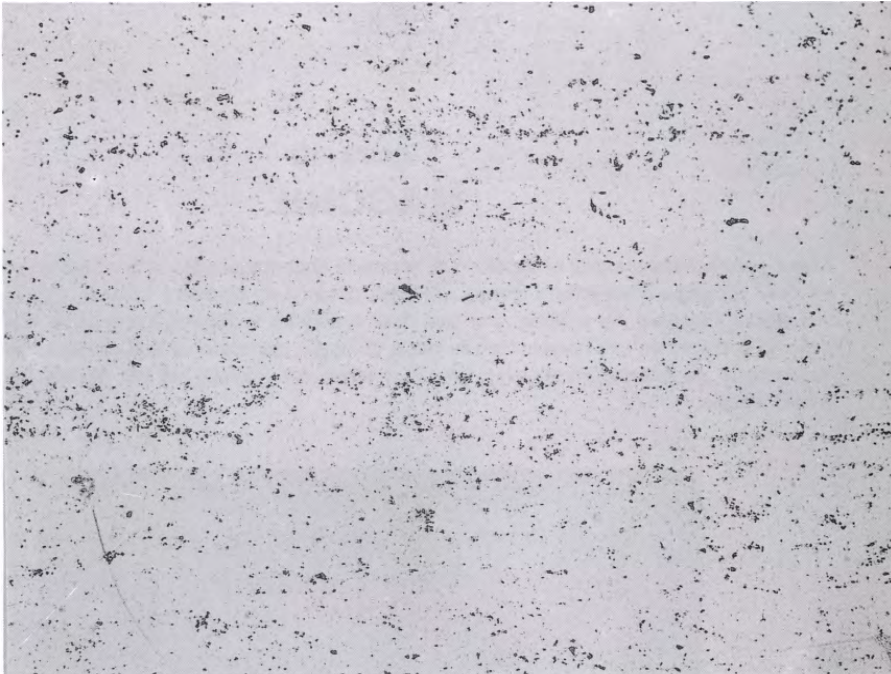
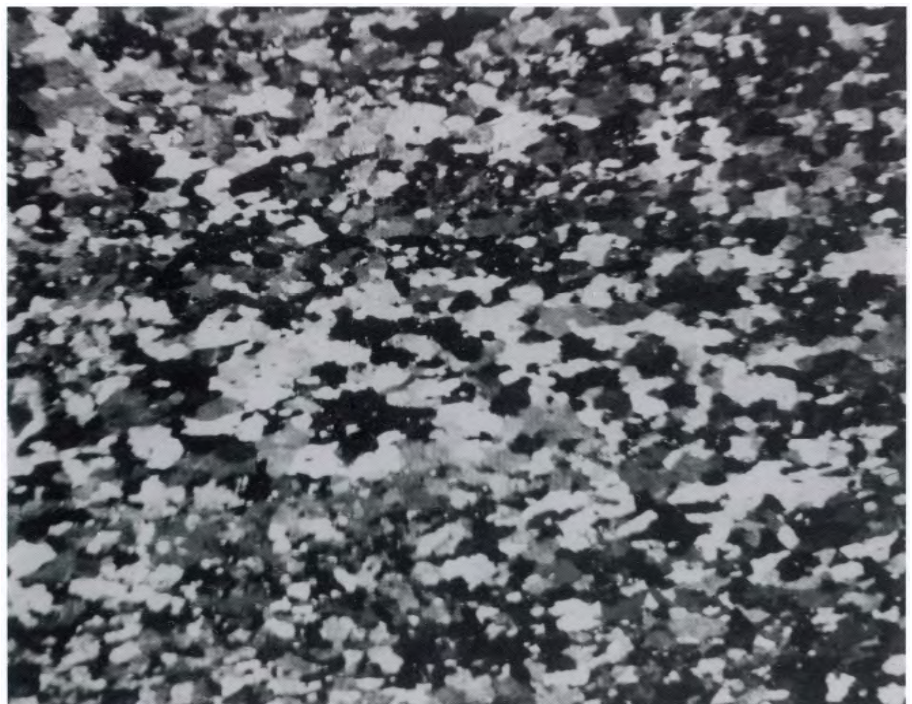
Microstrutture rilevate su un piano parallelo di un difetto apparso su lamiere elettrocolorate con striature a diversa tonalità (14 e 15). (Ingrandimento x 500).

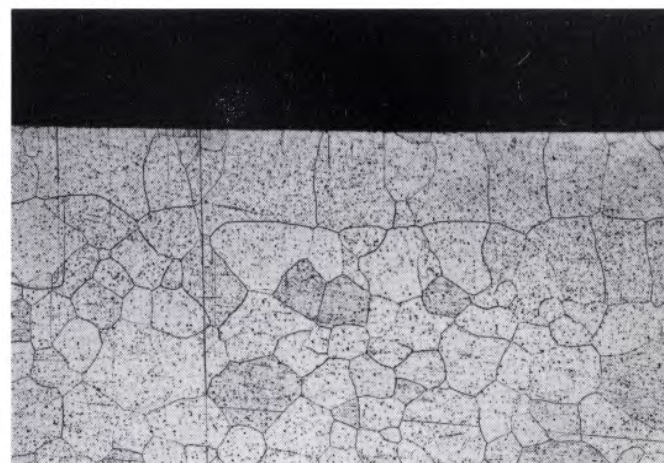
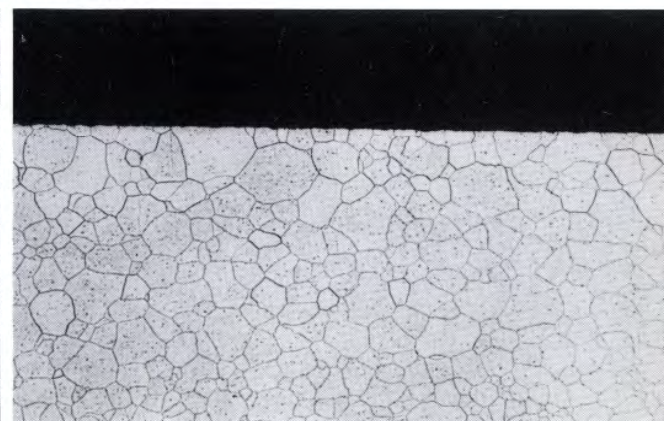
Strutture granulari rilevate su piani paralleli (5, 6 e 7) e su sezioni trasversali (8, 9 e 10) con attacco acido, eseguite sui profilati precedenti.

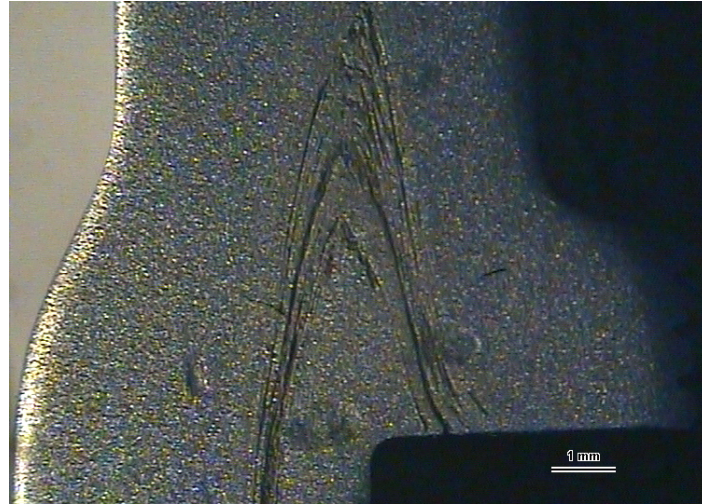
1

Difetto conseguente ad un riflusso di metallo ricco di composti intermetallici e/o ossidi durante il processo di estrusione.

Aspetto della zona difettosa con “fiamma” (ingrandimento 11x)

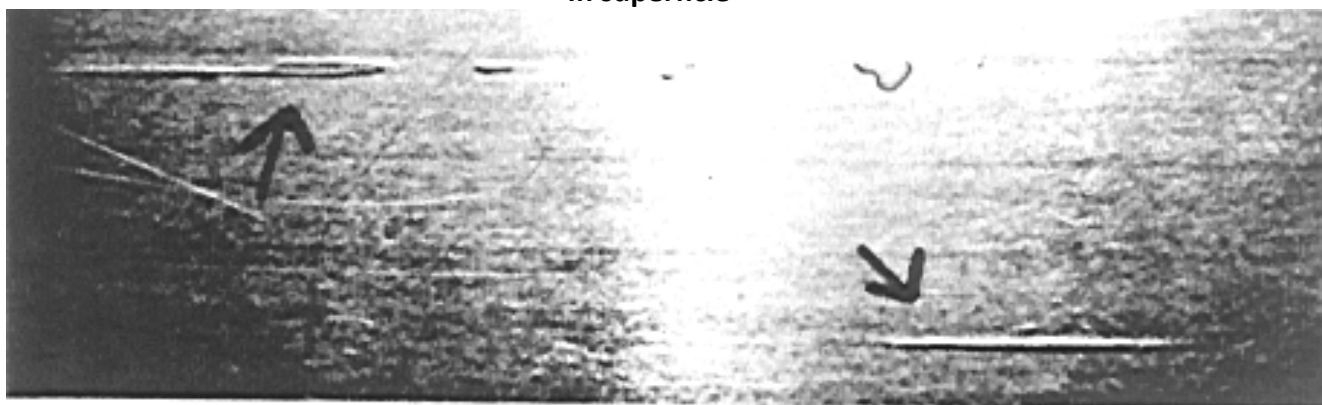
Inclusioni eterogenee nella placca rese evidenti da un trattamento termico.

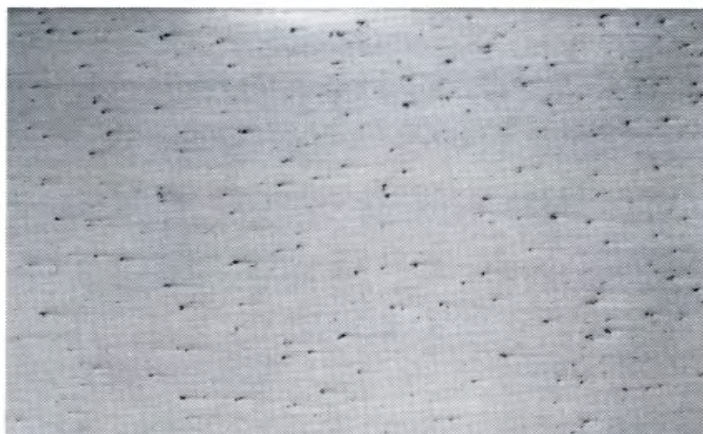
2

Aspetto della superficie precedente dopo spazzolatura "spinta".
